## rue Coupland

délimitation des travaux

<b>Rue Coupland - Fermeture complète avec détour</b>	
SITE:	Granby
TRAVAUX:	Réfection de chaussée
CLIENT:	EXCAVATION ST-PIERRE & TREMBLAY
NO. DESSIN:	2020-1020_P001_R00
D.N.:	TLD 010 & 011 mod.
DATE:	19 août 2020
ÉCHELLE:	Aucune
PAGE	1 DE 3

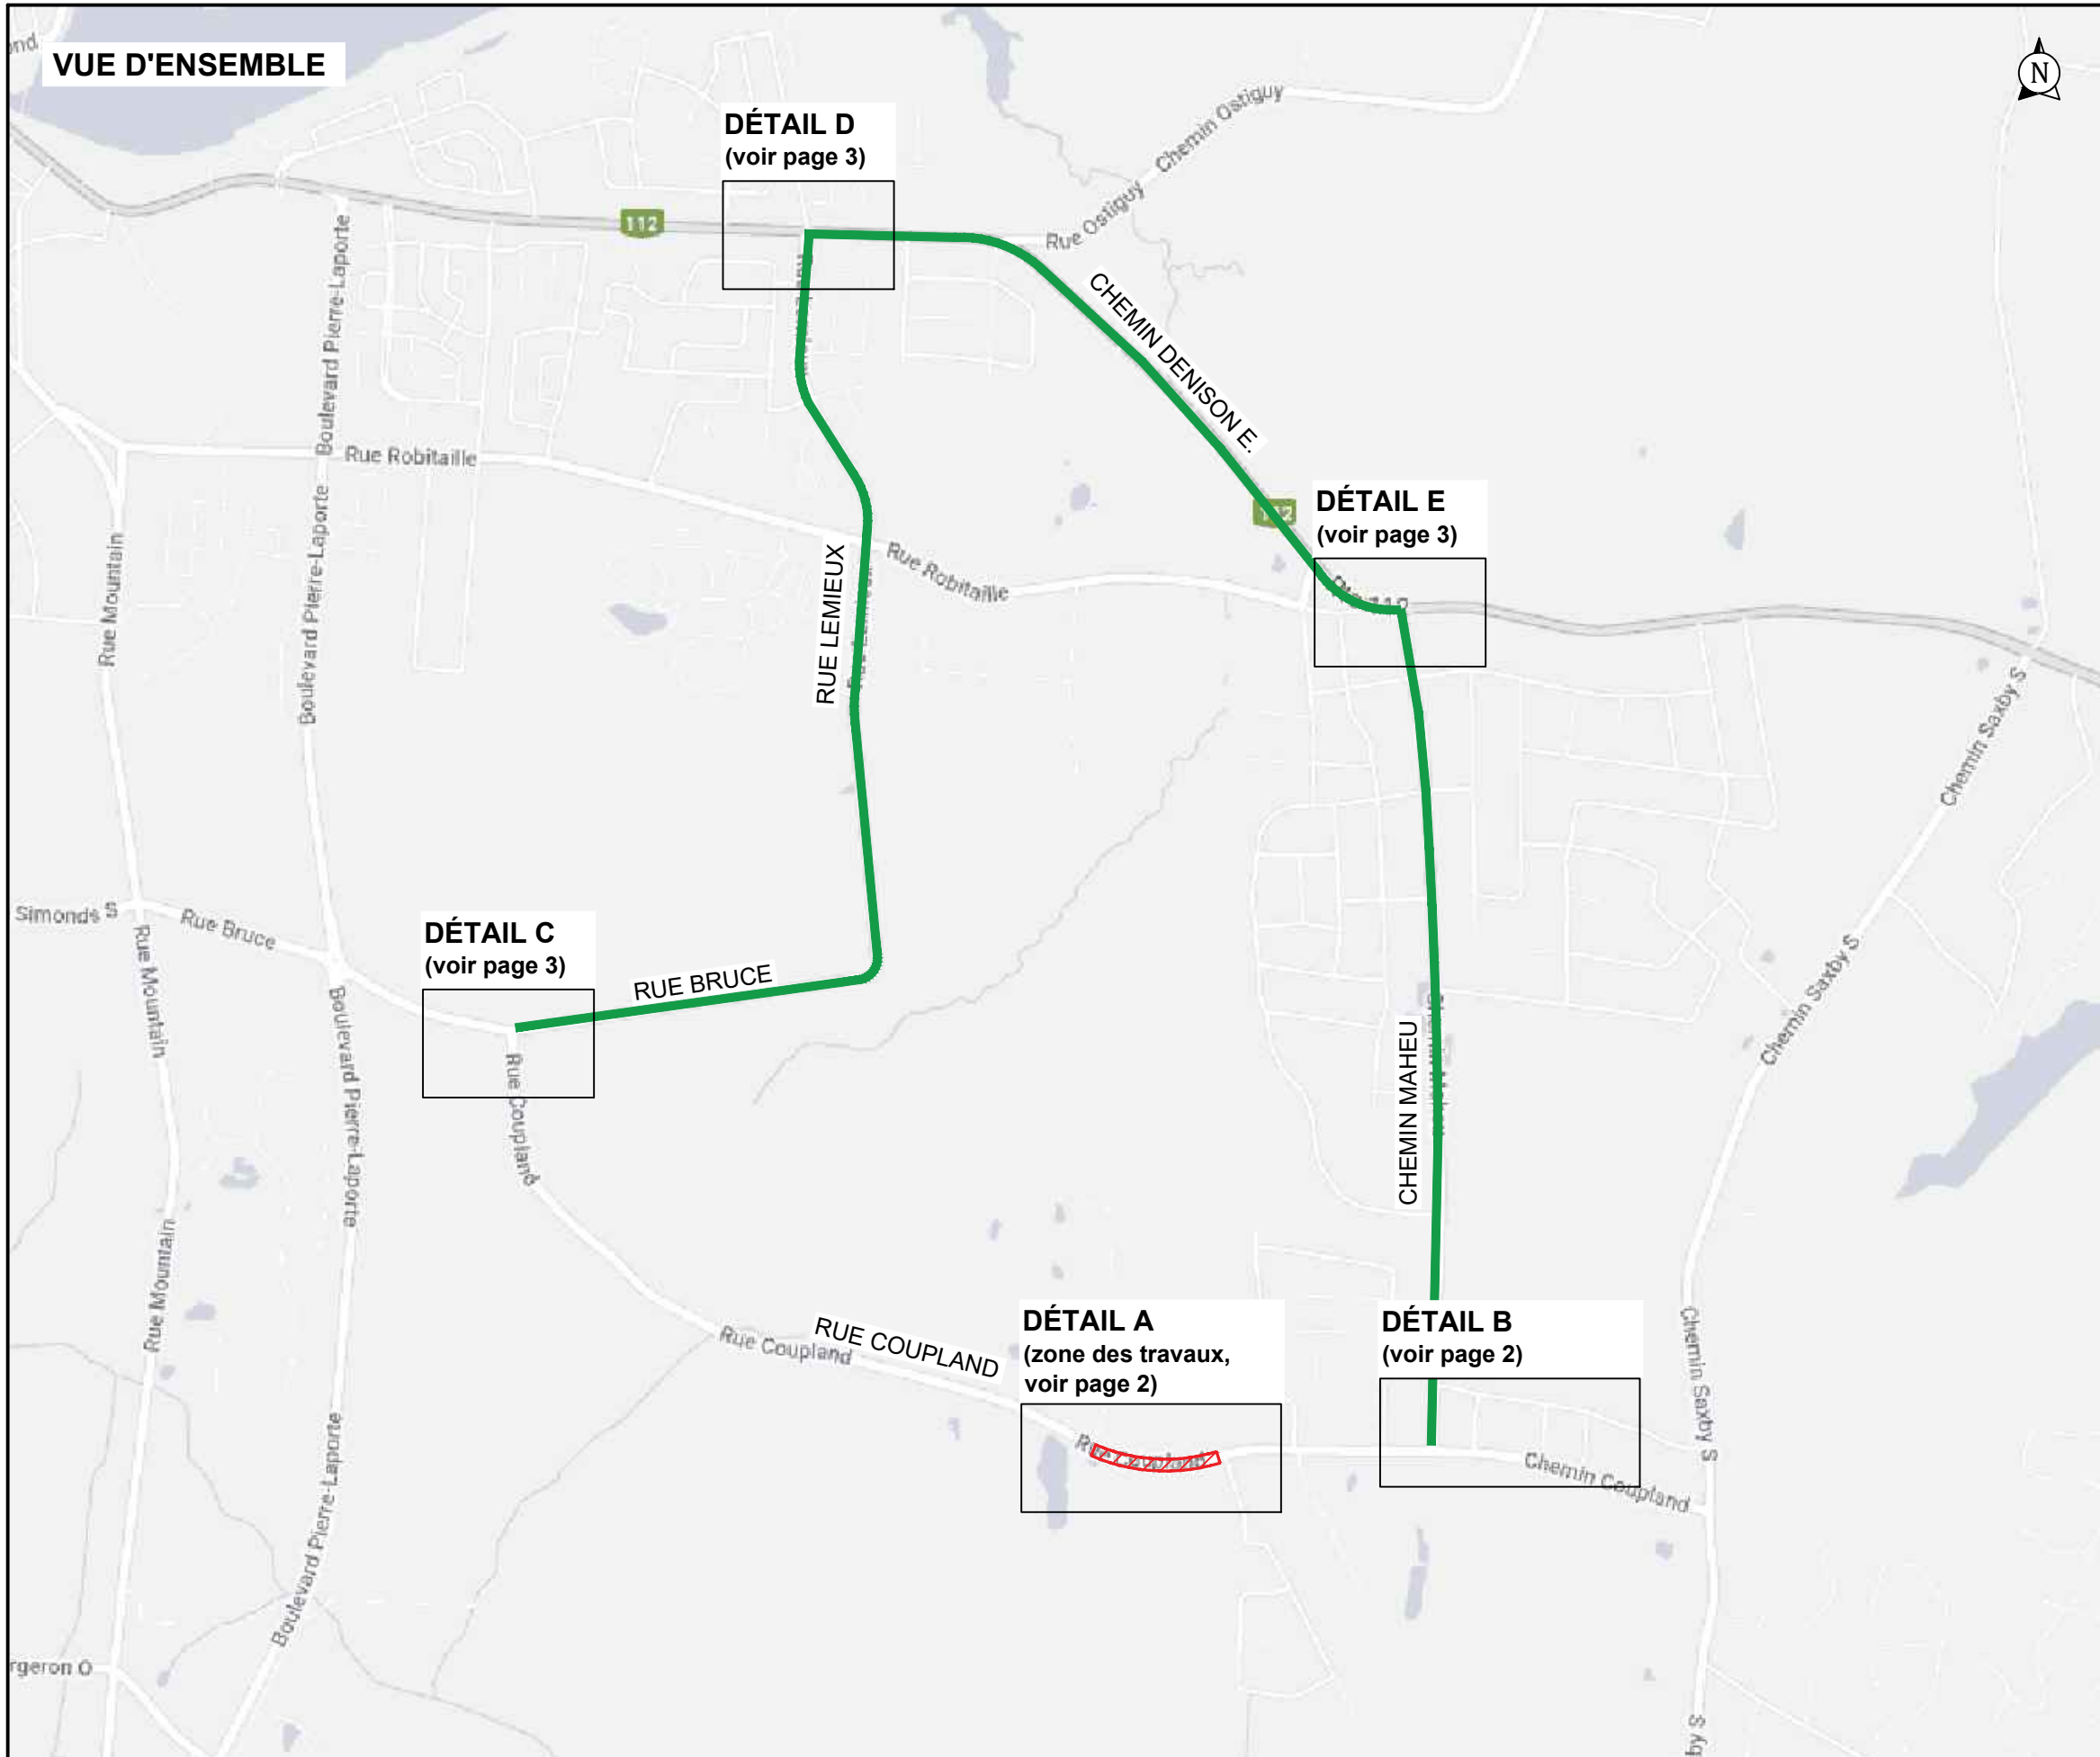
La signalisation existante entrant en conflit avec la signalisation de chantier sera masquée. Durée approximative: ± 28 jour(s)

Panneaux de signalisation 750mm x 750mm min.
