# PLAN DIRECTEUR DE L'EAU (2017-2021)

## POUR DES LACS ET DES COURS D'EAU EN SANTÉ EN HAUTE-YAMASKA

**mrc**  
La Haute-Yamaska

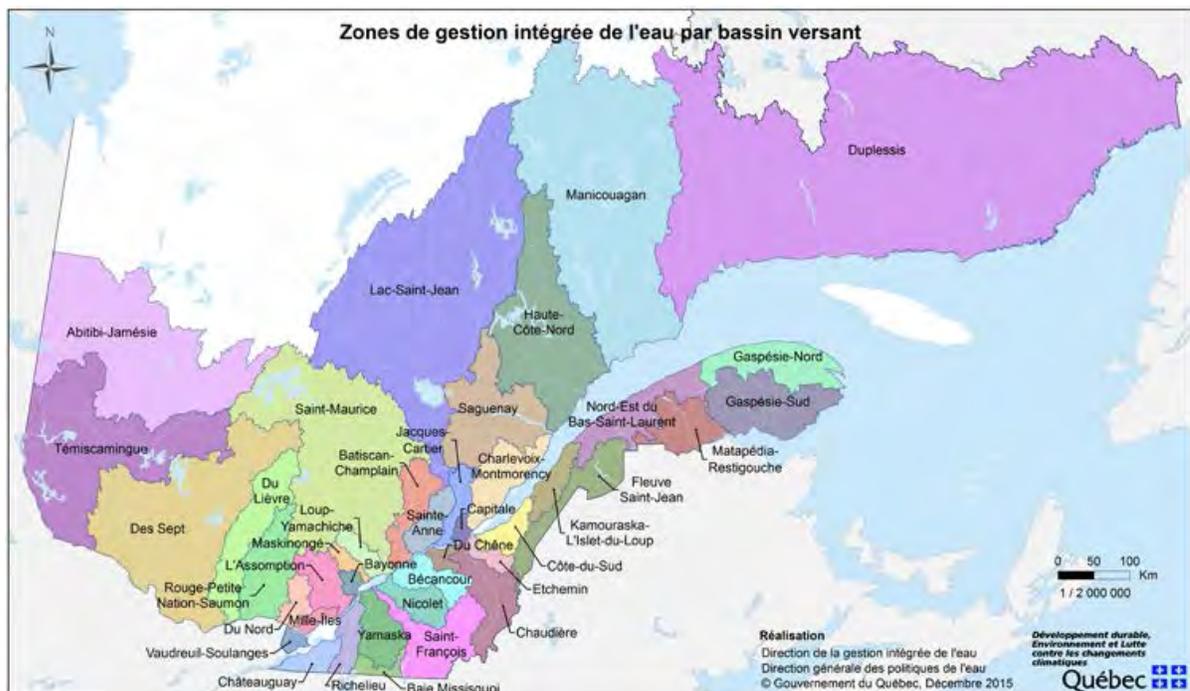
Figure 1 – Carte des 40 zones de gestion intégrée de l'eau par bassin versant

Apparaissant comme une suite logique à la *Politique nationale de l'eau* en abordant plus spécifiquement les questions de gouvernance et de gestion de l'eau par bassin versant, la *Loi affirmant le caractère collectif des ressources en eau et visant à renforcer leur protection* fut adoptée en 2009. C'est par la suite que le territoire québécois fut découpé en 40 zones de gestion intégrée de l'eau, associées chacune à un organisme de bassin versant (OBV), l'OBV Yamaska assurant la gestion du bassin versant de la rivière Yamaska (voir figure 1).

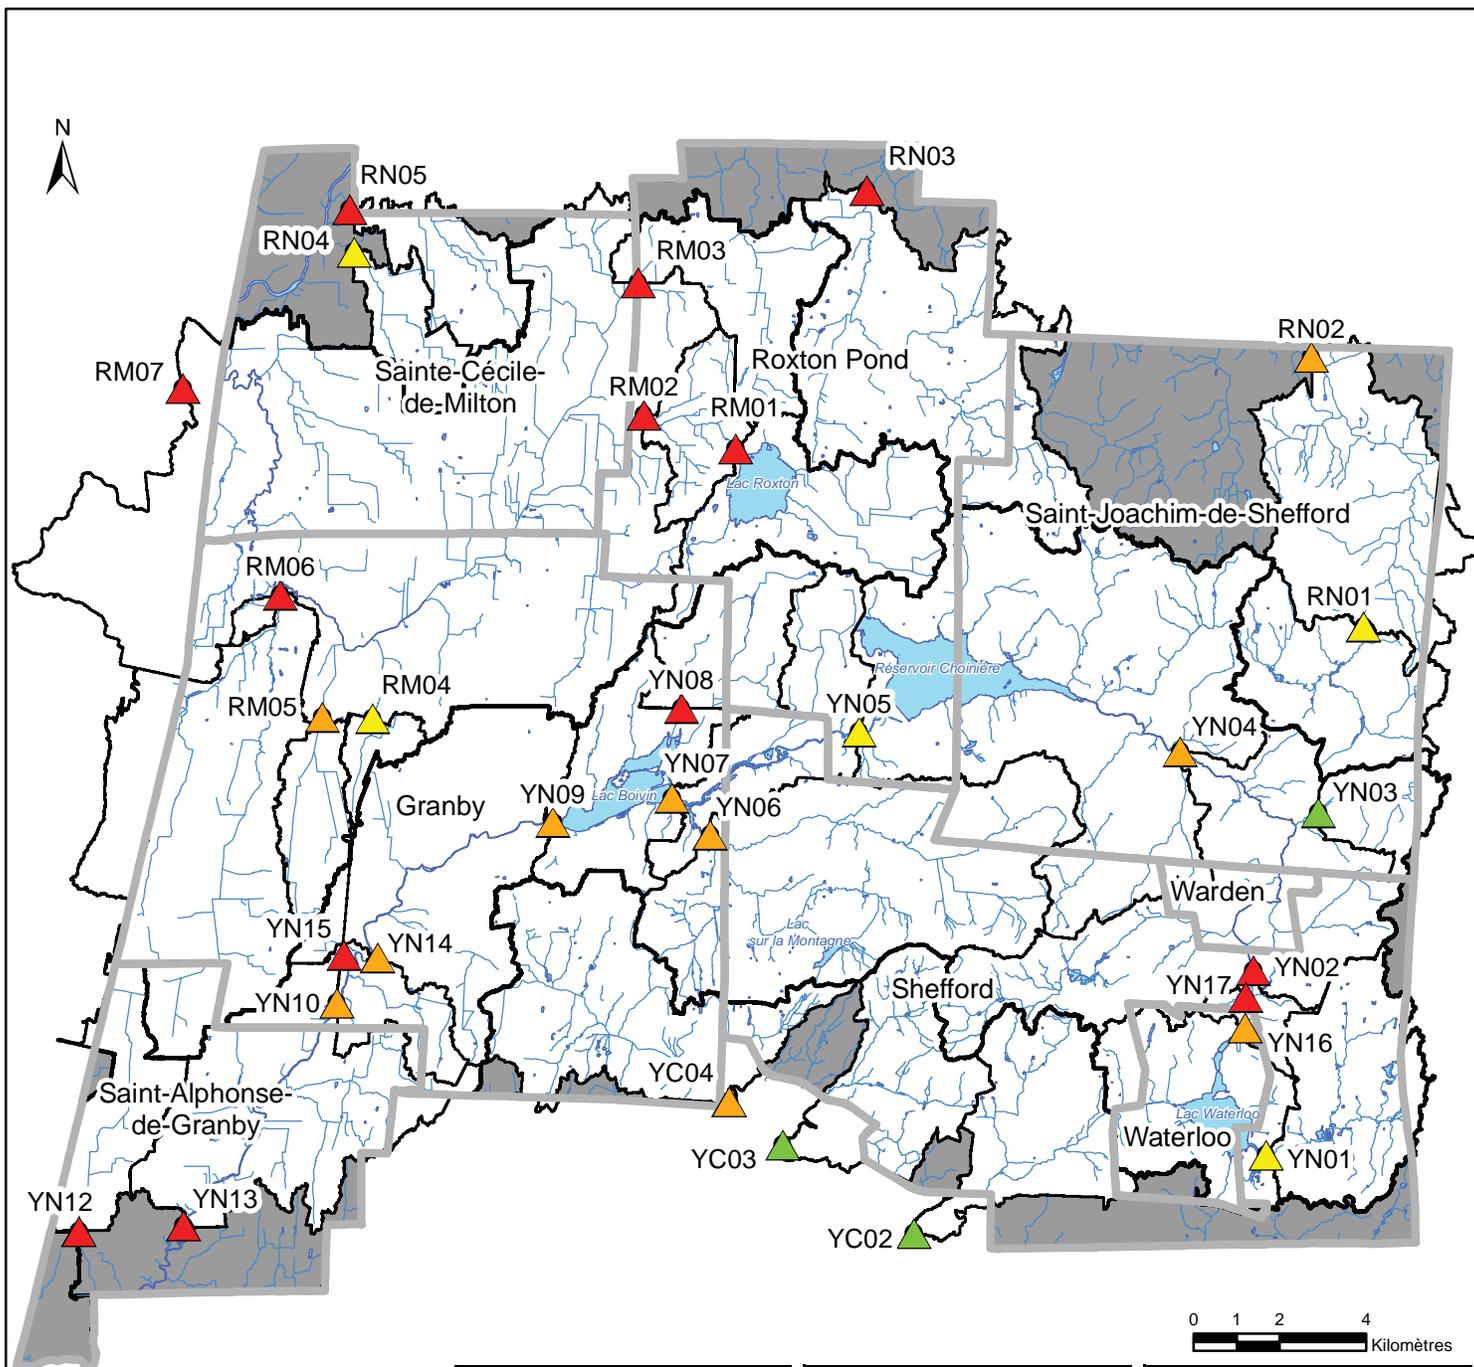
- Bonne (de 0 à 0,02 mg/l)
- Satisfaisante (0,021 à 0,03 mg/l)
- Douteuse (0,031 à 0,05 mg/l)
- Mauvaise (0,051 mg/l et plus)
- Limite municipale
- Bassins versants
- Sous-bassins versants
- Territoire non couvert

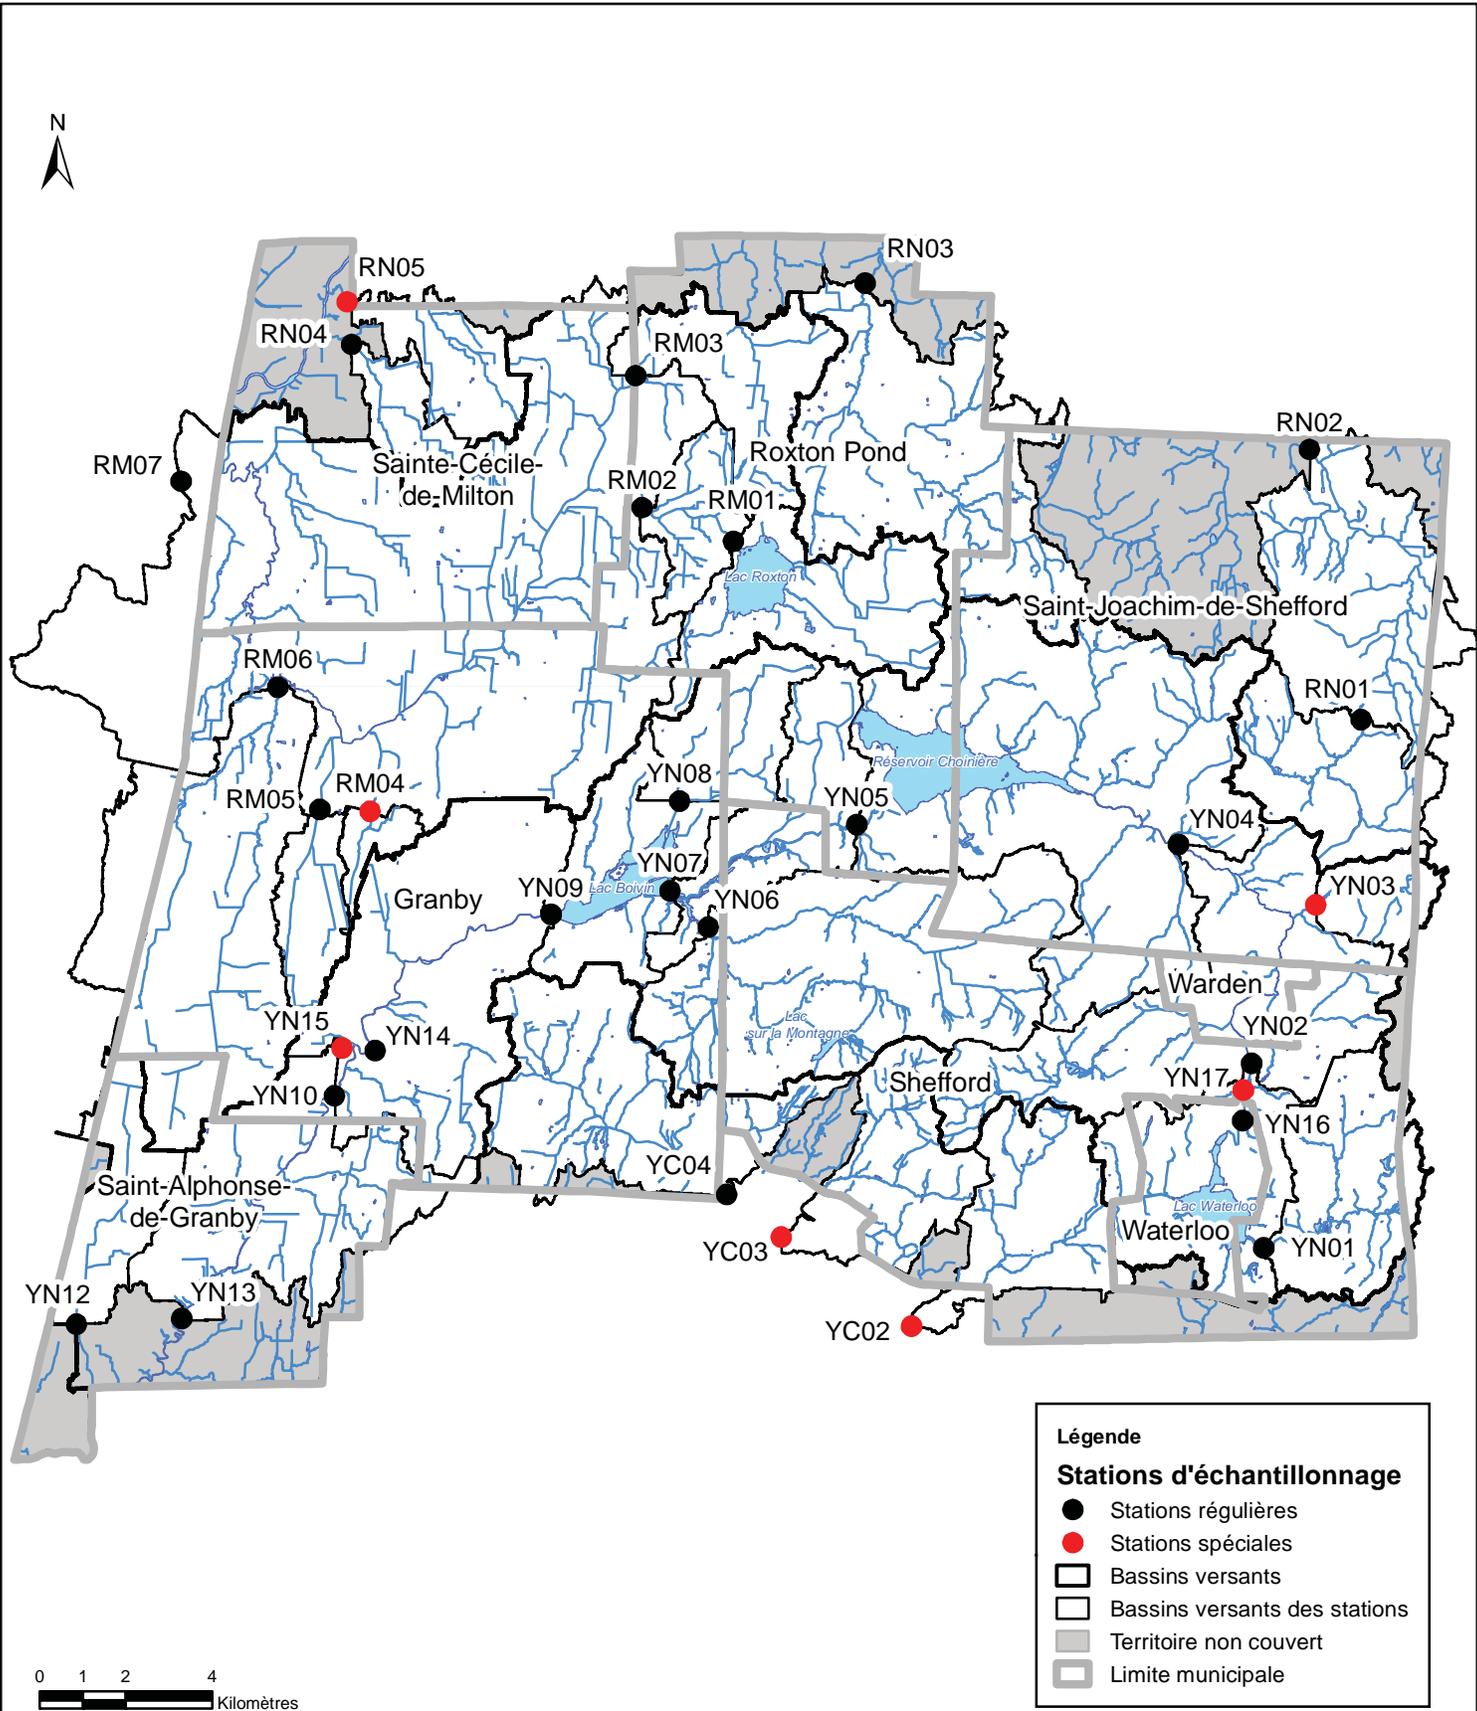
## Carte 12 Programme d'échantillonnage de la MRC - Stations d'échantillonnage 2017-2021

- Phase 1 : de 2017 à 2020, poursuivre le suivi des 24 stations régulières et ajuster la fréquence des sorties à une fois par mois d'avril à novembre;
- Phase 2 : en 2021, poursuivre le suivi des 24 stations régulières, en plus des 7 stations spéciales et reprendre la fréquence des sorties à deux fois par mois d'avril à novembre, et ce, pour être en mesure de poser à nouveau un diagnostic complet à la fin du plan d'action 2017-2021.

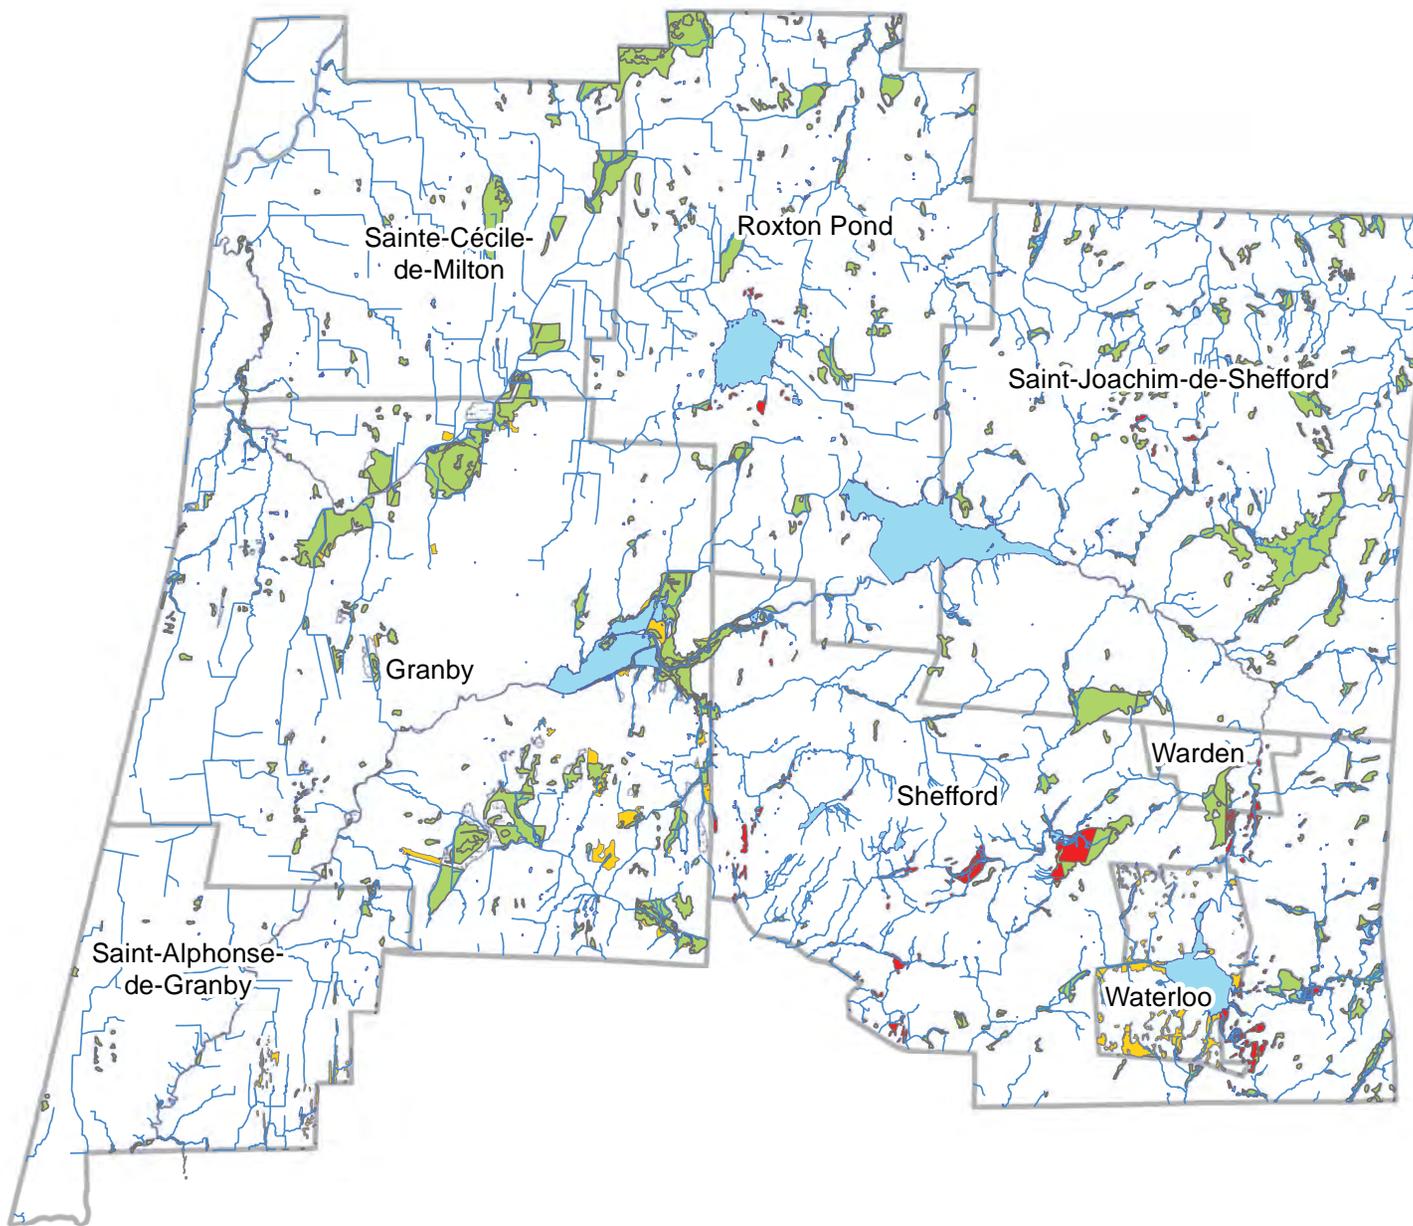
Carte 15  
Milieux humides répertoriés sur le territoire  
de la MRC de La Haute-Yamaska

L'étude a révélé que les milieux humides couvrent près de 12 % de la zone, un total de 251 milieux humides ayant été inventoriés sur le terrain, dont 154 qui n'apparaissaient pas sur les cartes antérieures (voir carte 15). Plus de 241 ha (2,41 km<sup>2</sup>) de milieux humides ont ainsi été validés et délimités, dont plus de 84,4 ha nouvellement cartographiés (voir tableau 19).

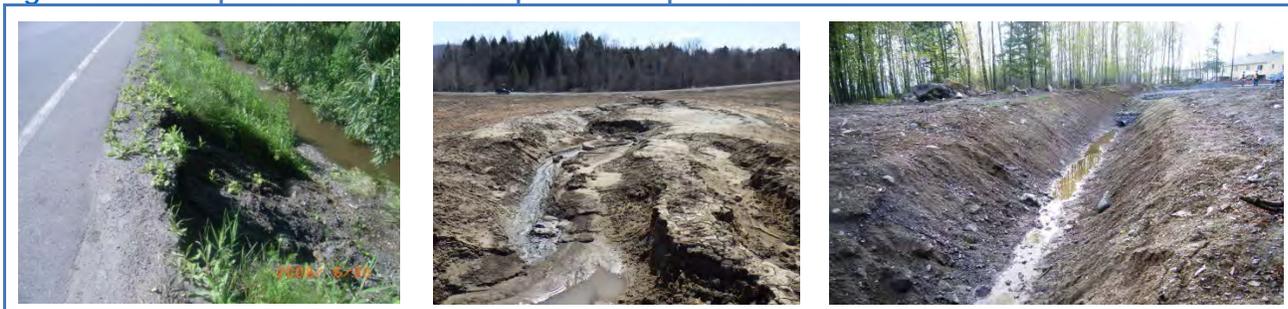
- ✓ Hausse des pluies printanières et automnales;
- ✓ Baisse des précipitations sous forme de neige;
- ✓ Hausse des quantités de précipitations lors des jours les plus pluvieux.

Les problématiques d'érosion engendrent des conséquences environnementales, en affectant la qualité de l'eau, et économiques, en causant notamment des dommages aux infrastructures routières et des pertes de sol fertile (voir figure 19). Les efforts en matière de lutte à l'érosion devraient ainsi être intensifiés, et ce, particulièrement en milieux agricole et urbain (chantiers de construction et fossés routiers).
